Värmlands Museum, Sandgrundsudden, Karlstad

BESIKTNING AV TAK

17:e maj 2001

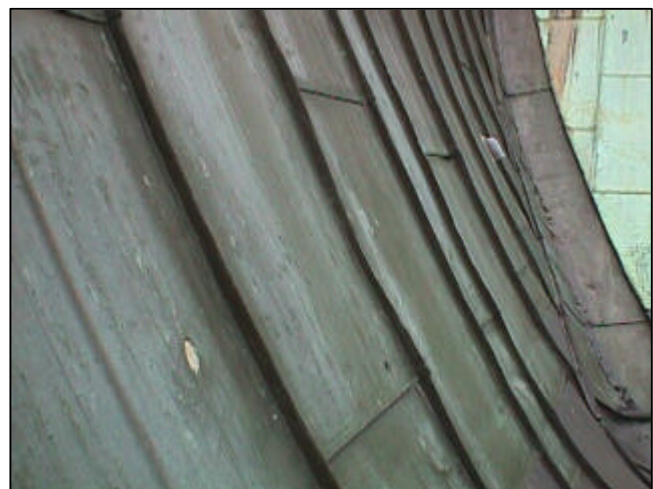
?? Det finns några hål i plåten efter snöskottning eller dylikt.

Vid besiktningen upptäcktes 3 st hål.

?? Hål och lösa lister lagas.

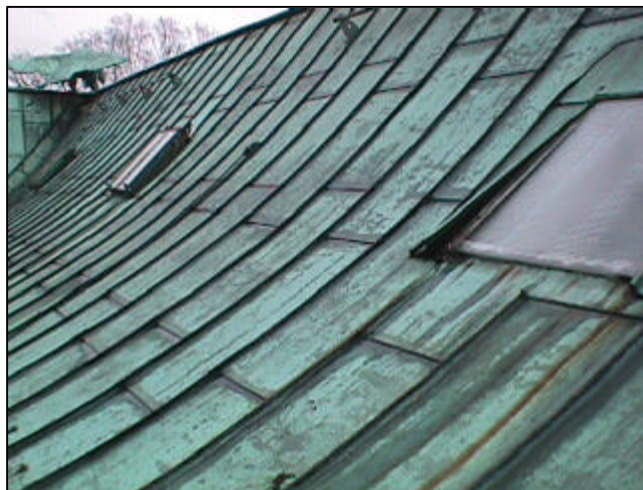
?? Garneringslist kring
takfönster sitter löst.

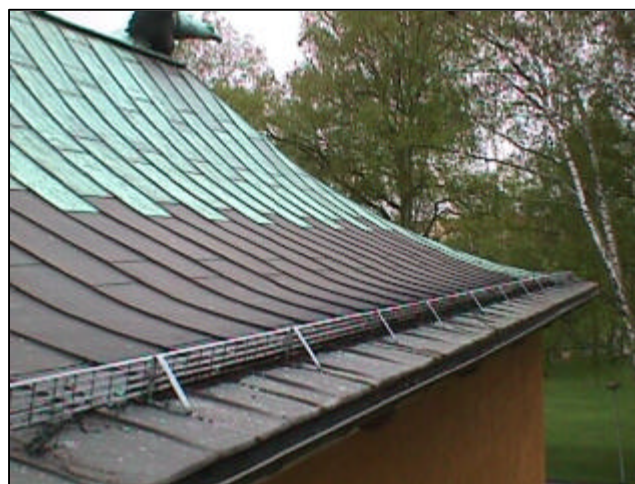
?? Snörasskydd mot norr
behöver rensas från löv
och grenar som blockerar
fri vattenavrinning med
påföljande risk för läckage
då kvarstående vatten
kan tränga in i falser.

?? Snörasskydd rengöres från grenar och löv.

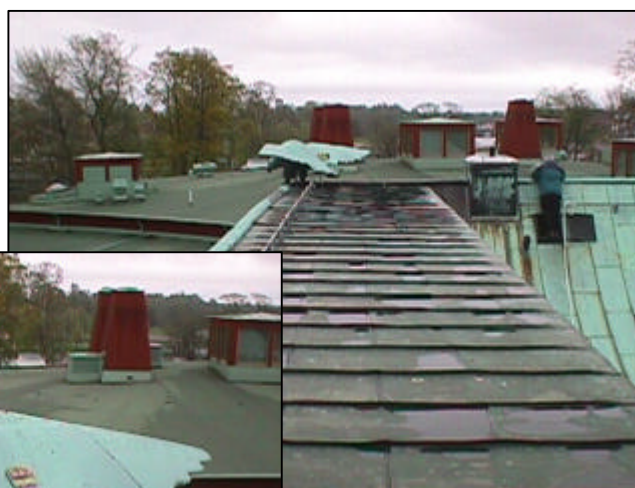
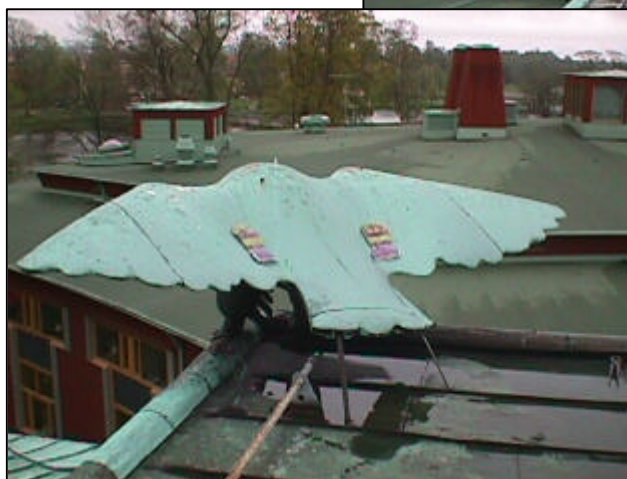
?? Ombygg del från 1977 är
gjord med för liten
taklutning varför läckage
kan eller redan har
förekommit. Se vatten-
samlings under "fågel".

?? Omkonstruktion av "platta" taket så att taklutning blir minst 1:10 ca 6 grader och ny täckning av detsamma.

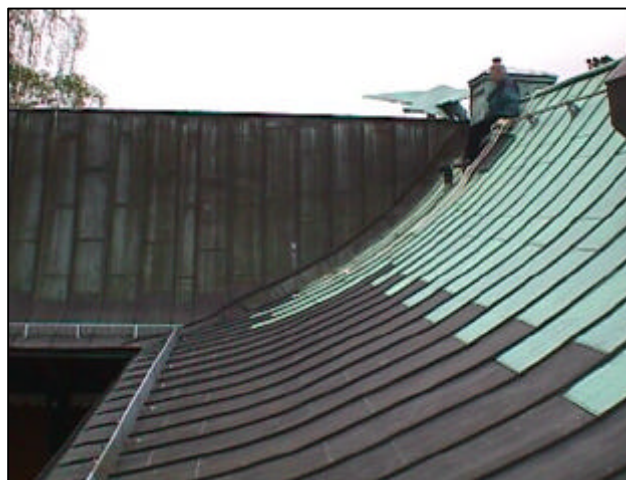
?? Befintligt koppertak från 1929 sitter inte riktigt fast. Vid prov med en hovtång kunde ståndfalsen lyftas 5 till 10 mm.

Risk finns för att takplåten lossnar helt - en blåsig höstnatt eller så.

?? Täck om hela koppartaket med grön patinerad kopparplåt.

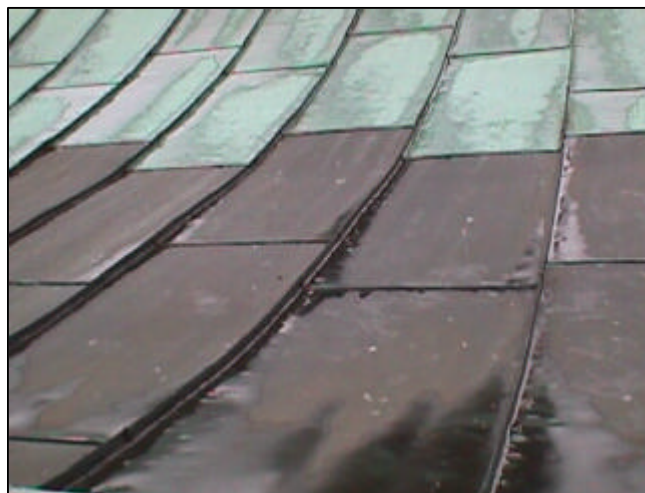
?? Omtäckta delar av koppertaket har inte fått sin gröna patina.

Det tar ca 30 år att få grön patina som taket i övrigt uppvisar.

På del som täcktes 1977, 24 år gammalt finns faktiskt lite grön patina.

?? Måla täckta delar på utsidan som ej fått grön patina med Nordic Green från Outokumpu - Västerås

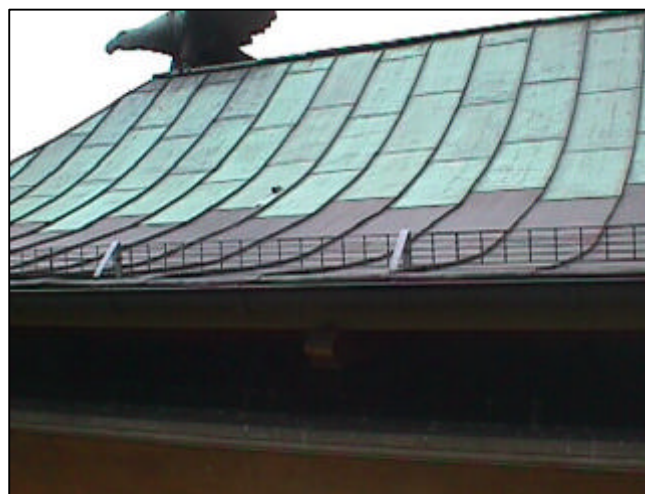
?? Snörasskydden på husets utsida förfular taket.

Om ingen risk finns för skada på person eller egendom behövs ej skydd mot snöras

?? Tag bort snörasskydden på utsidan, ev. kan konsolen sitta kvar och på så sätt hålla tätt i bultgenomföringen
