Värmlands Museum, Sandgrundsudden, Karlstad

BESIKTNING AV TAK

17:e maj 2001

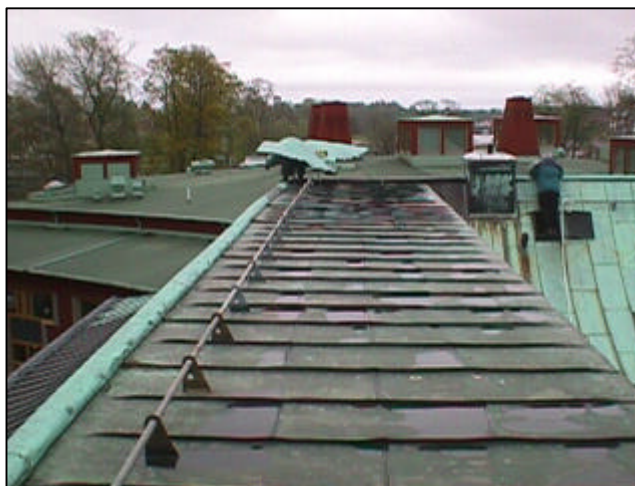
?? Ombygg del från 1977 är
gjord med för liten
taklutning varför läckage
kan eller redan har
förekommit. Se vatten-
samlings under "fågel".

?? Omkonstruktion av "platta" taket så att taklutning blir minst 1:10 ca 6 grader och ny täckning av detsamma.

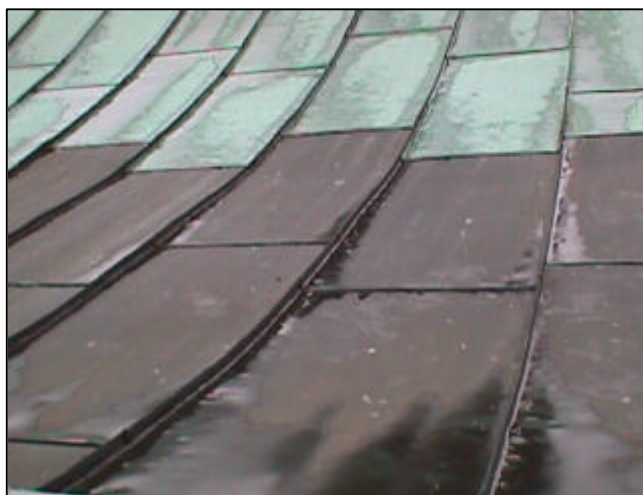
?? Omtäckta delar av koppertaket har inte fått sin gröna patina.

Det tar ca 30 år att få grön patina som taket i övrigt uppvisar.

På del som täcktes 1977, 24 år gammalt finns faktiskt lite grön patina.

?? Måla täckta delar på utsidan som ej fått grön patina med Nordic Green från Outokumpu - Västerås

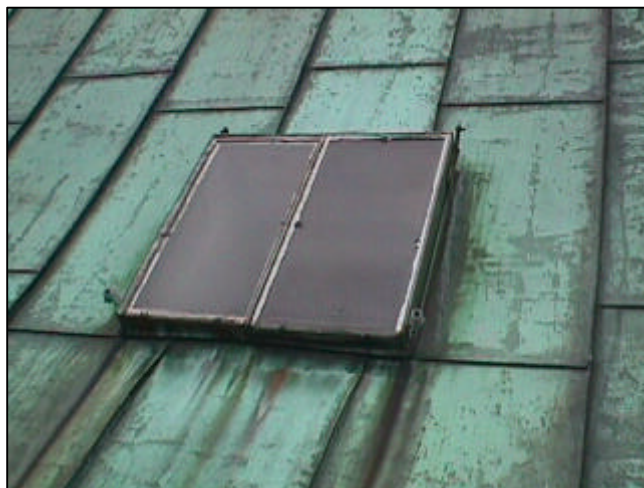
?? Befintligt koppertak från 1929 sitter inte riktigt fast. Vid prov med en hovtång kunde ståndfalsen lyftas 5 till 10 mm.

Risk finns för att takplåten lossnar helt - en blåsig höstnatt eller så.

Anledningen till att plåttaket inte redan blåst av kan vara att taksäkerhetsanordningarna håller kvar plåten. Detta måste då observeras när man ev. tar bort snörasskydden så att bultinfästningen får vara kvar med eller utan konsol.

?? Täck om hela koppartaket med grön patinerad kopparplåt.

?? Tag bort alla takfönster som bara förorsakar läckage.

Detta arbete kan i princip uppskjutas tills någon del av taket lossnat från underlaget. Men helst innan hela plåtytor blåst av!
